# COMITÉ NACIONAL ESPAÑOL DE GRANDES PRESAS

## PROBLEMÁTICA Y ACTUACIONES RECIENTES EN LA PRESA DE MEQUINENZA

*RESUMEN: La presa de Mequinenza dispone, desde sus primeras etapas en los años 60, de importantes medidas de auscultación que permitieron detectar en las primeras épocas un comportamiento anómalo del bloque 13-14, diagnosticado inicialmente como un hinchamiento de la masa del hormigón del citado bloque. Recientemente, dentro de los trabajos usuales desarrollados entre la UPC y ENDESA en el estudio de presas con expansiones, se ha reformulado el diagnóstico basado tanto, en estudios microscópicos sobre testigos de la propia presa, como numéricos, basada en el MEF en 2D haciéndose una nueva propuesta que explica de forma más consistente los movimientos producidos, y que en menor medida aún se producen.*

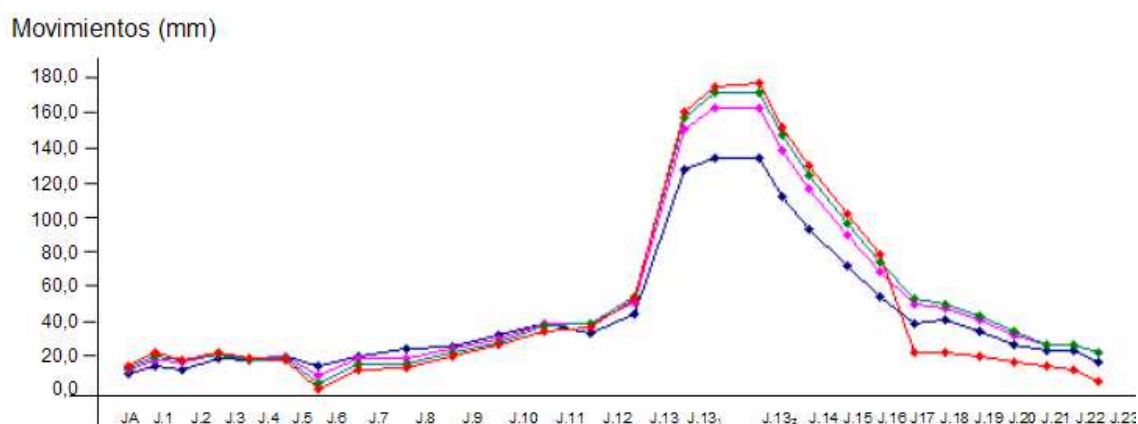
Al comenzar el llenado del embalse durante los primeros años, pudo observarse unos movimientos hacia aguas abajo de las alineaciones, más acentuados en el bloque situado entre las juntas 13 y 14. En la figura 3 se presentan los movimientos de las alineaciones en coronación de las bases situadas en los distintos bloques, correspondientes a cuatro edades diferentes: 1974, 1984, 1994 y 2004.

Figura 3.- Movimientos alineaciones en los distintos bloques para cuatro edades diferentes

El comportamiento inusual del bloque 13-14 ha sido objeto de numerosos estudios previos experimentales (Fernández Cánovas, 1980) y numéricos (Oliver *et al.*, 1985), (Cervera *et al.*, 1990), enfatizando principalmente en el entumecimiento como razón de ser de dicho comportamiento, lo cual ha sido puesto en entredicho como causa principal, en los estudios recientemente realizados (Buil *et al.*, 2008) y (Buil *et al.*, 2009). Estos últimos estudios señalan, que todos los bloques, tal como se refleja en la citada figura 3, pueden tener un entumecimiento del hormigón o bien un hinchamiento del terreno, especialmente hasta la zona de drenes, siendo esta la causa más probable; mientras que en el bloque 13-14 se produjo, en gran medida una degradación evolutiva de las juntas de hormigonado, junto con subpresiones. Las actuaciones realizadas en los años 70, de sellar juntas y reperforar drenes, así como hacer nuevos, dieron buenos resultados, tal como asimismo se aprecia en la citada figura. En los bloques adyacentes al bloque 13-14 se observa un efecto de arrastre.

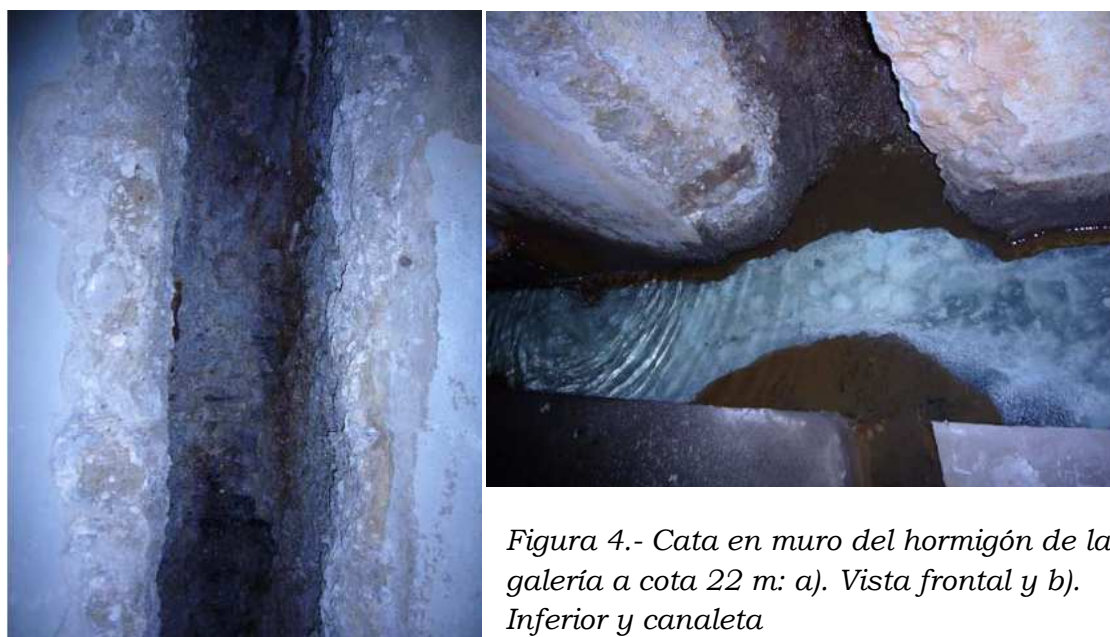
En los muros de hormigón que existen en la galería de la cota 22 m se han hecho catas según el eje del río, tal como puede verse en la figura 4, en la que se observa (Figura 4a) que la degradación del hormigón es más sensible en las zonas de bordes y en contacto con agua. De hecho se pueden obtener partes de ese hormigón con la mano, como síntoma de una significativa desagregación, si bien se trata de un muro de revestimiento del terreno, sin responsabilidad estructural alguna. En la figura 4b se muestra la parte inferior de una cata y la canaleta donde circula el agua, con las mismas observaciones anteriores, pudiéndose ver un cierto depósito blanco en el agua.

*Figura 4.- Cata en muro del hormigón de la galería a cota 22 m: a). Vista frontal y b). Inferior y canaleta*

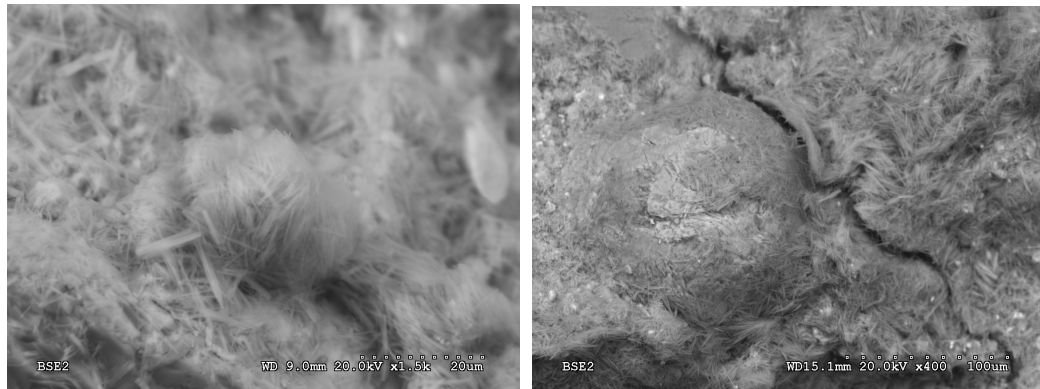
Estas muestras fueron trasladadas a la Universidad de Alicante y ensayadas y analizadas por el equipo del profesor Servando Chinchón (UPC, 2010). Las técnicas empleadas fueron: difracción de rayos X (DRX) y microscopía electrónica de barrido (MEB). En la figura 5a se observan cristales

de etringita y thaumasita; mientras que en la figura 5b se muestra el crecimiento de cristales de etringita y thaumasita por toda la superficie, observándose también un crecimiento esférico así como la aparición de una fisura en la pasta. En general, numerosas de las muestra tomadas en los hormigones en contacto con agua y terreno, confirman la presencia de yeso, etringita y thaumasita, todos ellos productos de una degradación por ataque sulfático.

Figura 5.- Fotografías con MEB donde se observan cristales de etringita y thaumasita

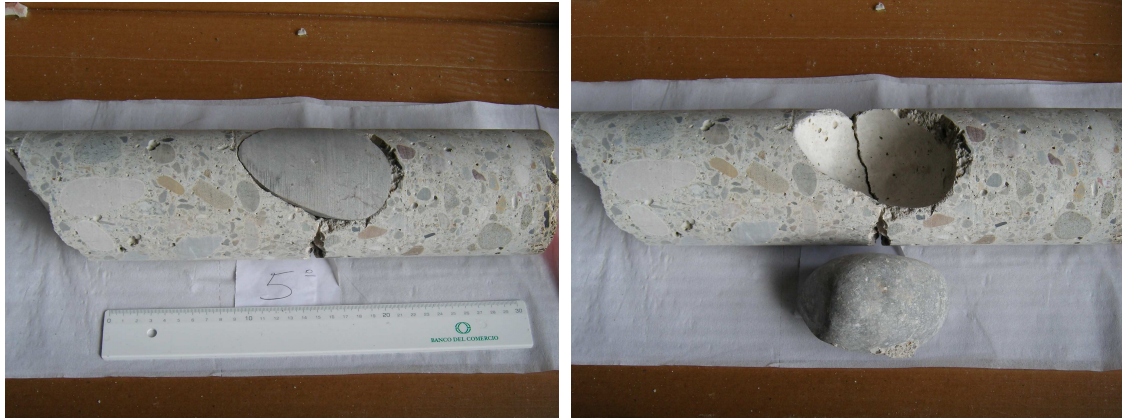
tratarse de un hormigón de Presa, tal como se muestra en la figura 7, en cuyo testigo, debido a la forma redondeada de los áridos empleados la adherencia a la pasta es débil siendo posible la separación entre ellos con una relativa facilidad. Asimismo puede verse que los áridos son de una gran diversidad mineralógica con una predominancia de rocas calizas.

*Figura 7.- Testigo del muro del aliviadero del bloque 12-13 en zona no fisurada*

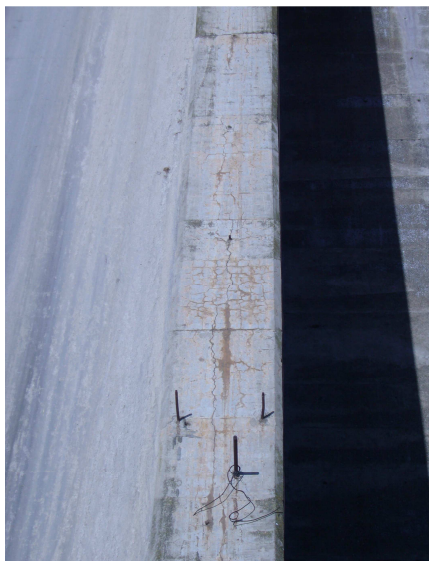
Por otro lado, la fisuración enramada observada en el muro del aliviadero (Figura 8) es debido al desarrollo de reacciones internas expansivas del tipo reacción álcali-árido. Este tipo de reacción también se ha detectado en el testigo 09 extraído de la galería superior del bloque 13-14 en dirección aguas arriba aunque en una pequeña cantidad (Figura 9). Ahora bien, aunque se han detectado indicios de RAA en dos taladros analizados, dicho fenómeno parece estar localizado dado que en los demás testigos no se encuentran señales de este tipo de reacciones. En cualquier caso no es el fenómeno principal y no explica los comportamientos en primeras etapas antes mostrados y, tampoco justificarían los movimientos medidos en coronación de presa, tanto en alineaciones como en nivelaciones.

*Figura 9.- Aureola en árido de testigo 9*

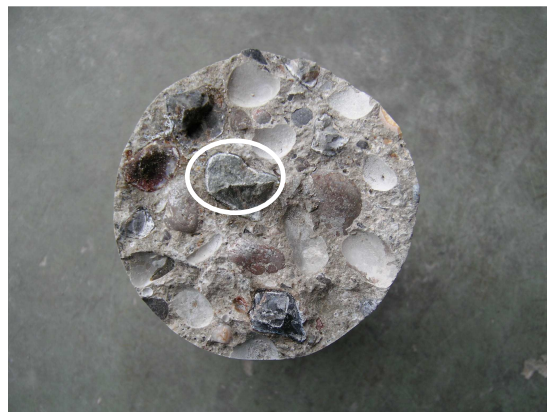
*Figura 8.- Fisuración enramada en muro lateral de aliviadero. Bloque 12-13*

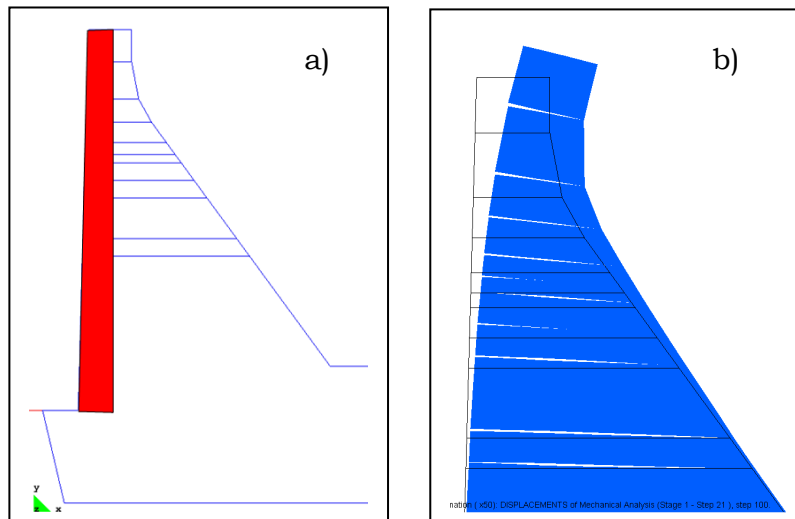
Figura 11. - Zona –en rojo- en que se han aplicado las deformaciones impuestas (izquierda) y configuración deformada final de zona superior (derecha) (x50)

En la figura 11b se muestra la configuración deformada final para el caso con resistencia de 0,5 MPa, en la que se puede apreciar la generación y propagación de la fisuración en las juntas de construcción, que llega a alcanzar longitudes de penetración considerables. Se ha obtenido un movimiento en coronación de 9,5 cm en horizontal y de 4,1 cm en elevación.

La máxima apertura de fisura obtenida en este cálculo ha sido de 0,7 cm, registrada en la junta superior. Si bien se requiere aún algún grado de ajuste respecto a lo detectado en obra, tanto en la magnitud de los movimientos como en la apertura de juntas, los resultados obtenidos hasta el momento son muy promisorios.

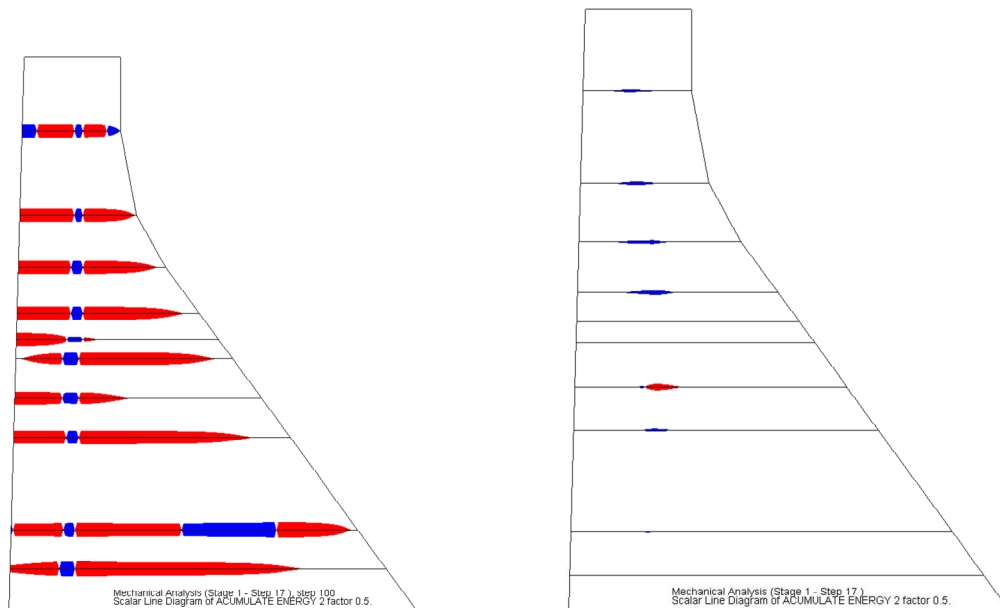
En figura 12 se presenta el estado de fisuración de ambos casos en un mismo momento del proceso, en términos de la energía disipada en fractura, representada por el espesor de línea en cada punto de las juntas, en color rojo si la fisura está activa y en azul si se encuentra en descarga elástica. Se puede apreciar en la figura que la simulación de un aumento de resistencia en las

juntas de construcción, tiene como consecuencia una reducción considerable de la fisuración. Como consecuencia de esto, se ha obtenido una significativa reducción de los desplazamientos en coronación.

Figura 12. - Comparación de la fisuración en términos de la energía disipada en los casos con resistencia de 0,5 MPa (izquierda) y 3,0 MPa (derecha)
